فرم درس آموزی رویدادهای HSEE

کد: ۱۱۲۹-۶(۶۱۵)-۹۵(۴)

عنوان درس آموزی: انفجار تانکر حمل هیدروکربن، ۶ نفر کشته و زخمی برجای گذاشت.

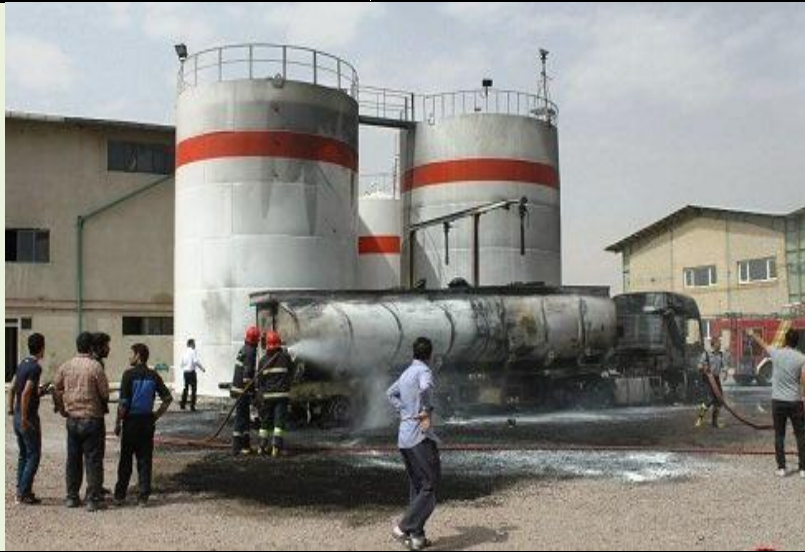
در واحد تصفیه روغن یکی از شرکتهای تولید روغن موتور و واسکازین، راننده تریلی به همراه فرزندش، تانکر را در محل بارگیری هیدروکربن مستقر می کند. دو نفر کارگر که مسئولیت وصل لوله های تخلیه مواد به تانکر را بر عهده داشته اند روی تانکر قرار می گیرند. به محض اتصال لوله ها و شروع عملیات تخلیه هیدروکربن به تانکر، آتش سوزی و انفجار رخ می دهد. در اثر آن ۲ نفر کارگر مستقر روی تانکر، راننده و فرزندش، به اضافه ۲ نفر کارگر دیگر که در نزدیکی تریلی در حال تردد بودند گرفتار حریق شده و به شدت دچار سوختگی و آسیب دیدگی می شوند.

| درس آموخته و پیام های کلیدی | راهکارهای فنی پیشنهادی |
|---|--|
| <p>آموزش کارگران نسبت به مخاطرات پنهان محیط های کاری و راه اندازی سیستم مجوز کار (PTW) برای فعالیت های با ریسک بالا می تواند از ایجاد بسیاری از حوادث وخیم جلوگیری نماید.</p> | <ul style="list-style-type: none"> - بکارگیری نیروی متخصص ایمنی و بهداشت جهت انجام پیش بینی، شناسایی، ارزیابی و کنترل مخاطرات احتمالی - برگزاری برنامه آموزشی ویژه کارگران تخلیه چی در خصوص خطرات پنهان - تدوین برنامه واکنش در شرایط اضطراری(ERP) برای پیشگیری از وقوع حوادث و تسریع در امداد رسانی - تهیه و نصب دستورالعمل ایمنی بارگیری مواد اشتعالزا در محل بارگیری - نصب تابلو های ایمنی و علائم هشدار دهنده (نظیر لوزی خطر و دیگر اطلاعات مهم در برگه های اطلاعات ایمنی مواد (MSDS)) روی مخازن نگهداری مواد اشتعالزا و همچنین تانکرهای حمل این مواد - آموزش رانندگان در خصوص خطرات عملیات بارگیری و حمل مواد قابل اشتعال - تدوین دستورالعمل رانندگی تدافعی ویژه رانندگان حمل مواد خطرناک - نصب سیستم اتصال به زمین تانکر حمل مواد خطرناک و مخازن ثابت بارگیری - نصب سیستم اطفاء حریق متناسب با پتانسیل حریق و حجم مواد قابل اشتعال در محل - استقرار و اجرای سیستم مجوز انجام کار (PTW) در واحد صنعتی - دور نگهداشتن منابع ایجاد جرقه و شعله های مستقیم در نزدیک دهانه ورودی تانکر - اعلام ممنوعیت استعمال دخانیات، حمل مواد محترقه نظیر کبریت، فندک و ... - ممنوعیت استفاده از تلفن همراه حین عملیات بارگیری |
